## 正会員の北日本水研株式会社にインタビューしました

## 大規模団地におけるPGMの適用と、施工挙動からみる止水有効性

【施工事例】2025年4～7月に某大規模団地 47棟(548戸)において、手すり支柱内部の腐食防止を目的としたPGMを実施した。

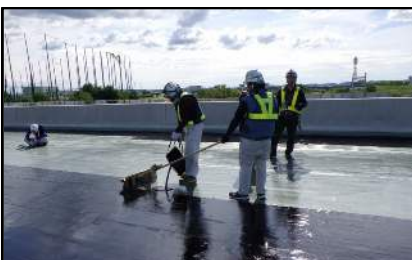
橋面防水工事  
アスファルト塗膜材塗布

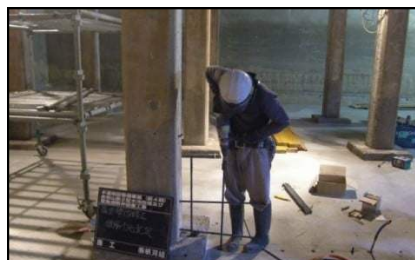
耐震アンカー工事  
鉄筋打ち込み

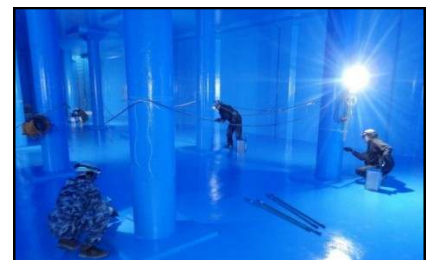
防食工事（上下水道）  
防食塗膜上塗り

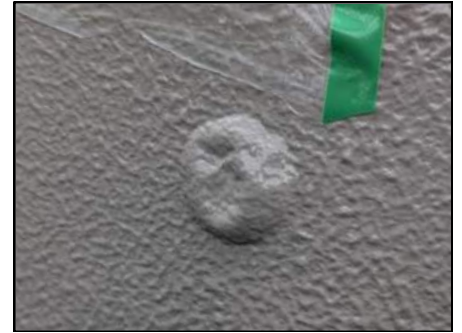
外壁塗装の防水層の膨れ

施工を進める中で、外壁塗装や防水層の一部に「膨れ」が発生する事象が確認された。防水層を開口して調査したところ、コンクリート内部にひび割れがあり、その周辺に水が滞留していることが判明した。

これは、樹脂注入による内部圧力変化によって滞留水が押し出され、表面化した現象と考えられる。
